जून 2013 में केदारनाथ घाटी में जल प्रलय

अखिलेश्वर कुमार द्विवेदी, भूगोल विभाग

श्री अ0प्र0ब0राजकीय स्नातकोत्तर महाविद्यालय, अगस्त्यमुनि, रुद्रप्रयाग
Email – dr.akdeivedi@gmail.com

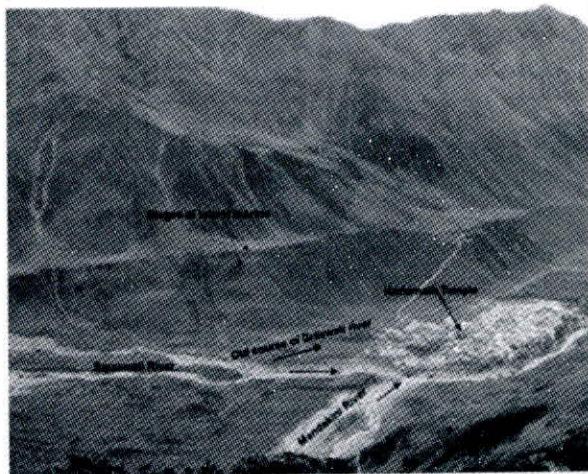
Fig. - 3

- 5. केदारनाथ मन्दिर क्षेत्र :-** यह मन्दिर क्षेत्र मन्दाकिनी नदी घाटी में स्थित है। मन्दिर क्षेत्र हिमालय में $30^{\circ}44'67''$ उ ० अक्षांश तथा $79^{\circ}04'01''$ पूर्वी देशान्तर पर स्थित है जो कि समुद्र तल से लगभग 3583 मीटर की ऊँचाई पर है। केदारनाथ नगरीय क्षेत्र मन्दाकिनी एवं सरस्वती नदियों के हिमनद अपक्षेप (out wash) में स्थित है। अर्थात् पश्चिम में मन्दाकिनी एवं पूर्व में सरस्वती नदी के प्रवाह मार्ग के मध्य में स्थित है। [प्राचीन काल में मन्दाकिनी नदी एवं सरस्वती नदियों का संगम मन्दिर के पीछे (उत्तर) नहीं होता था। वास्तव में सरस्वती नदी केदारनाथ मन्दिर के पूर्व से प्रवाहित होती थी तथा मन्दाकिनी नदी केदारनाथ मन्दिर के पश्चिम प्रवाहित होती थी और इन दोनों नदियों का संगम केदारनाथ के आगे (दक्षिण) होता था। कुछ समय अन्तराल के पश्चात कुछ भौगोलिक एवं पर्यावरणीय कारकों के कारण सरस्वती नदी का मार्ग परिवर्तित हुआ और यह अपने पुराने प्रवाहित मार्ग से विमुख होकर केदारनाथ मन्दिर के पीछे मन्दाकिनी नदी से मिलकर मन्दाकिनी नदी के प्रवाह मार्ग का अनुसरण करती थी तथा पुराना मार्ग एक छाड़न के रूप में रह गया था (Fig.- 3)। किन्तु 16 व 17 जून 2013 की बाढ़ के पश्चात् मन्दाकिनी एवं सरस्वती नदियों का प्रवाह सरस्वती नदी के पुराने मार्ग से हो रहा है।]

Outwash Plane and Rivers Courses of Kedarnath Area

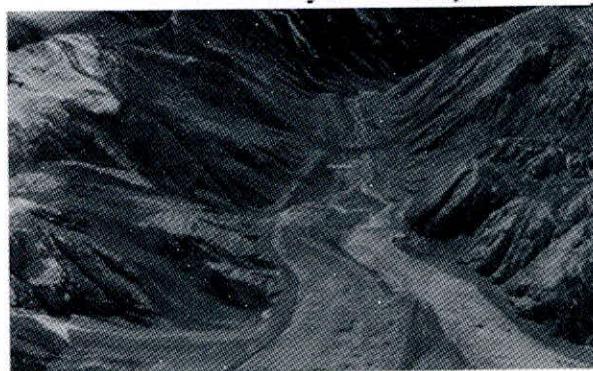
Fig. - 4

Kedarnath Valley in 'U' Shape

3. केदारनाथ घाटी की 4 आकृति :— केदारनाथ का परिक्षेत्र तीन ओर (पूरब, पश्चिम एवं उत्तर) से ऊँची-ऊँची पहाड़ियों से घिरा है जबकि एक ओर दक्षिण से लगभग खुला हुआ है। Fig.-4 से स्पष्ट होता है कि मन्दिर परिक्षेत्र लगभग एक U आकृति की घाटी में स्थित है। जिसका ढाल दक्षिण की ओर है।
