# उत्तराखण्ड में हिमालय सुनामी-क्षति एवं पुनर्निर्माण

राजेन्द्र चालिसगांवकर

मुख्य अभियन्ता, परियोजना-गढ़वाल, सिंचाई विभाग, देहरादून

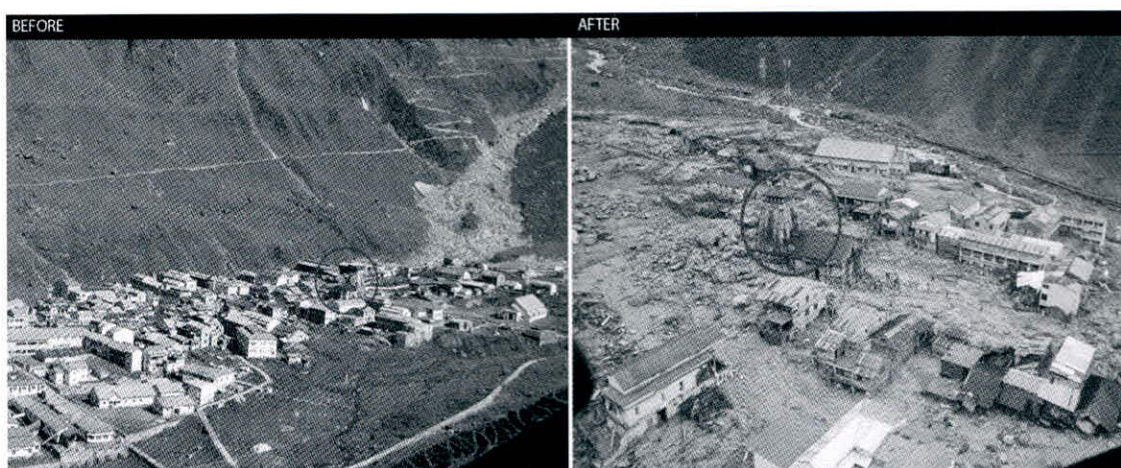
चित्र- 1 हिमालय सुनामी से पूर्व एवं पश्चात केदारनाथ क्षेत्र का चित्र

चित्र संख्या-1 एवं चित्र संख्या-3 में 16-17 जून 2013 में राज्य में आयी आपदा से पूर्व एवं पश्चात् के केदारनाथ क्षेत्र एवं रुद्रप्रयाग में मन्दाकिनी एवं अलकनंदा नदी के संगम के दृश्य दिखाये गये हैं। चित्र संख्या-2 एवं चित्र संख्या-4 में रुद्रप्रयाग जनपद में प्रसिद्ध कालीमठ मन्दिर, सुमाड़ी एवं तिलवाड़ा तथा जनपद पिथौरागढ़, जनपद उत्तरकाशी में नदी के किनारे निर्मित भवनों को बाढ़ के कारण हुई क्षति का दृश्य दिखाया गया है।

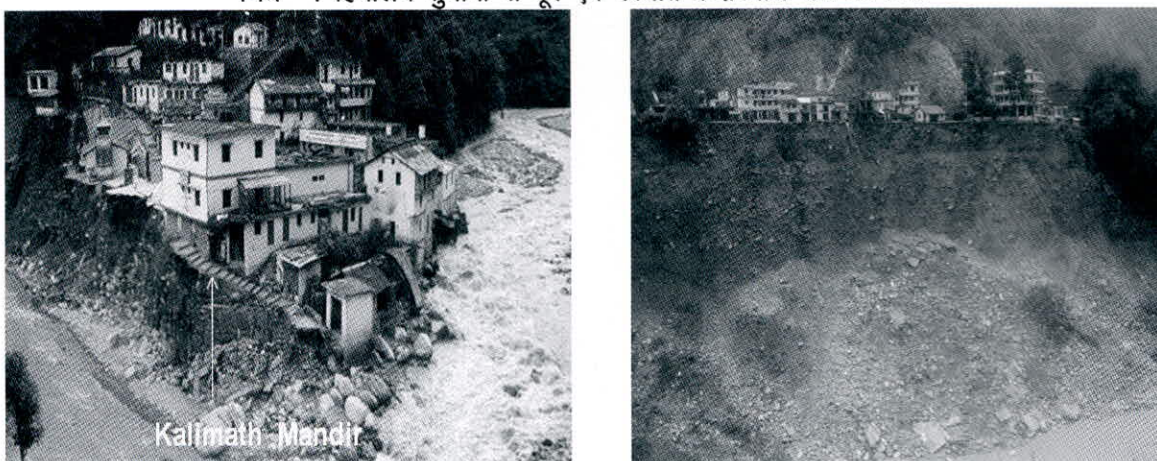
चित्र- 2 जनपद रुद्रप्रयाग में क्षतिग्रस्त कालीमठ मंदिर एवं पिथौरागढ़ में ध्वस्त भवन

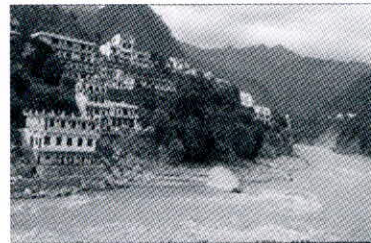
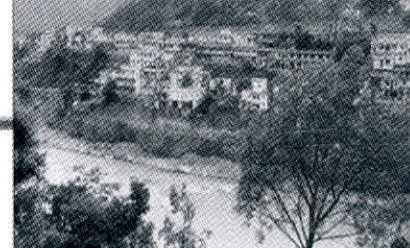
चित्र- 4 हिमालय सुनामी से जनपद उत्तरकाशी एवं रुद्रप्रयाग में क्षतिग्रस्त क्षेत्र

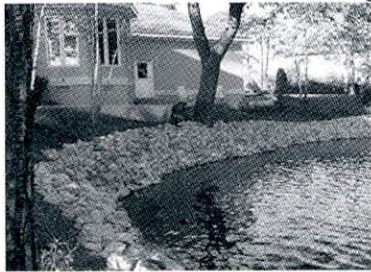
चित्र- 5 क्षतिग्रस्त क्षेत्र में पुनर्निर्माण के उपलब्ध विकल्प

रिपरेप प्रोटेक्शन

इंटरलॉकिंग ब्लॉक मैट्रेस

रिटेनिंग वॉल

कंक्रीट ब्लॉक मैट्रेस

गेबियन मैट्रेस

गेबियन रिटेनिंग वॉल

जिओटेक्स्टाइल बैग लाइनिंग

गेबियन मैट्रेस लाइनिंग

सेन्ड फिल्ड जिओटेक्स्टाइल लाइनिंग

नेलिंग इन सॉइल

रिन्फोर्सड सॉइल वॉल

हिमालय सुनामी से राज्य में हुई भारी तबाही के पश्चात पुनर्निर्माण के कार्य प्रारम्भ किये गये। नदी के किनारे अवस्थित भवनों की सुरक्षा हेतु प्रायः नदी में बाढ़ सुरक्षा कार्य निर्मित किये जाते हैं। चित्र संख्या-5 में नदी के किनारों को बाढ़ से सुरक्षा प्रदान करते समय कराये जाने वाले विभिन्न प्रकार के विकल्पों को दर्शाया गया है।

किसी भी स्थल पर नदी के किनारे बाढ़ सुरक्षा कार्य कराते समय कौन सा विकल्प अपनाया जाएगा यह निम्न बातों पर निर्भर करता है :-

- जिओटेक्नीकल पदार्थों की स्थल के अनुसार उपलब्धता एवं उपयोगिता।
- सुधार स्थल का आकार

- निर्माण के लिये विशेष प्रकार के यंत्रों की उपलब्धता।
- स्थल पर कार्य करने के लिये उपलब्ध जगह तथा स्थल पर जाने के लिये रास्ता
- सुरक्षा कारण
- पारम्परिक तरीकों के साथ तुलना

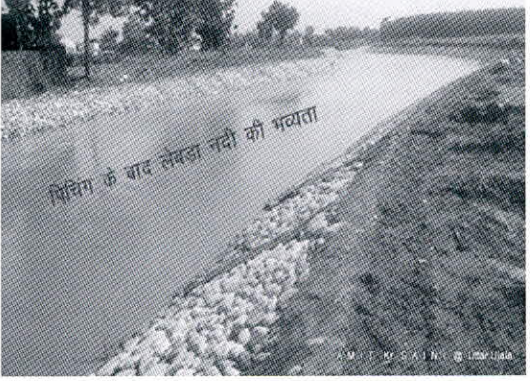
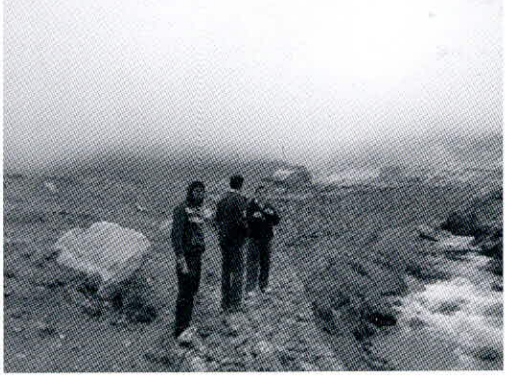
<p>लेवड़ा नदी के किनारे पर रिपरेप</p>	<p>केदारनाथ में गेबियन वॉल</p>

स्थल की आवश्यकता के अनुसार उत्तराखण्ड राज्य में विभिन्न स्थलों पर जो पुनर्निर्माण के लिये विकल्प अपनाये गये वो चित्र-6 में दर्शाये गये हैं। यहां पर यह भी कथन उचित होगा कि वर्ष 2014 एवं वर्ष 2015 की बाढ़ में निर्मित संरचनाओं का परफोरमेंस उनके परिकल्पना के अनुरूप रहा है।

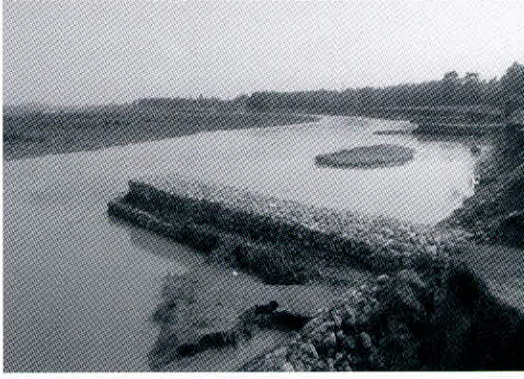
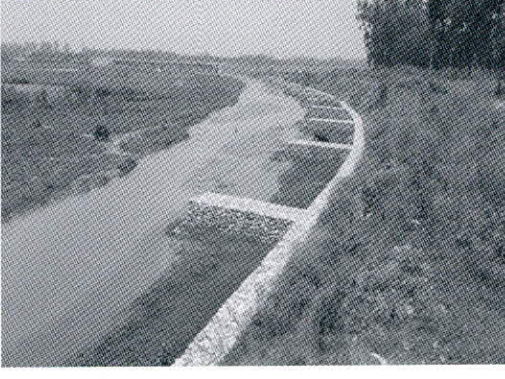
<p>गोला नदी में वायरक्रेट</p>	<p>रुड़की ब्लॉक में गेबियन वॉल</p>

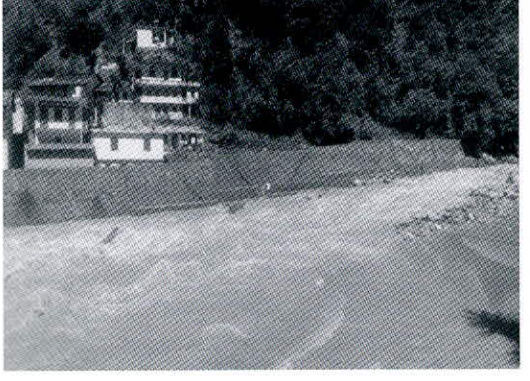
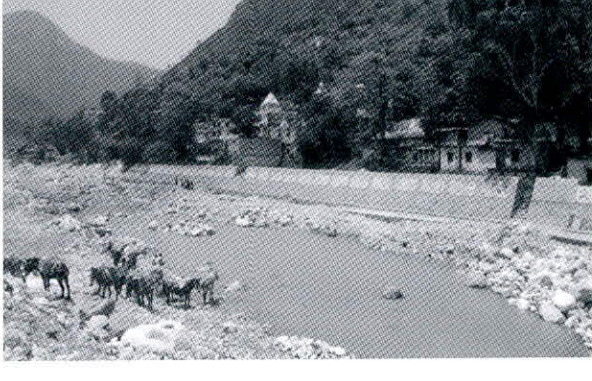
<p>कालीमठ में आर0 आर0 मेसनरी वॉल</p>	<p>उत्तरकाशी में आर0 आर0 मेसनरी वॉल</p>

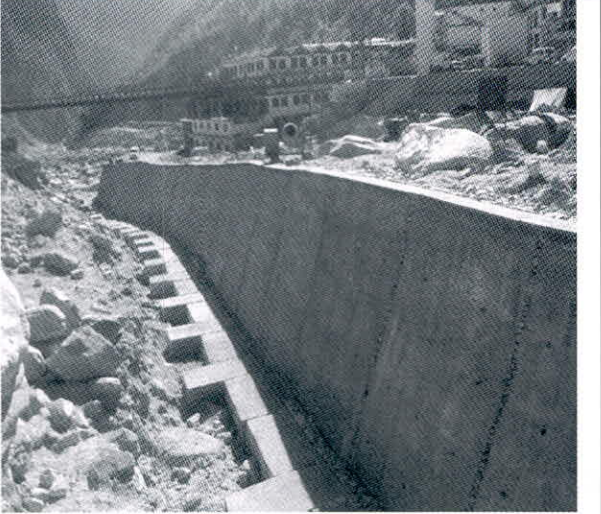
<p>रुद्रप्रयाग में सीमेन्ट कंक्रीट वॉल</p>	<p>गोविन्द घाट, चमोली में सीमेन्ट कंक्रीट वॉल</p>

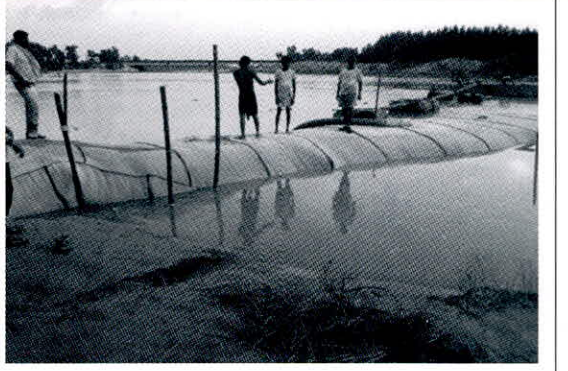
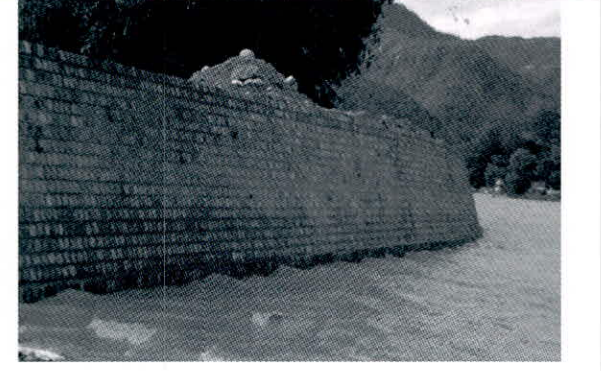
<p>सितारगंज, ऊधमसिंहनगर में जियो ट्यूब</p>	<p>मुनि-की-रेती में आर० आर० मेसनरी वॉल</p>

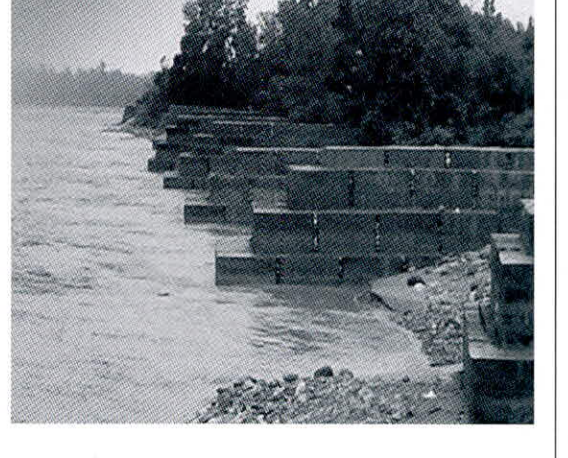
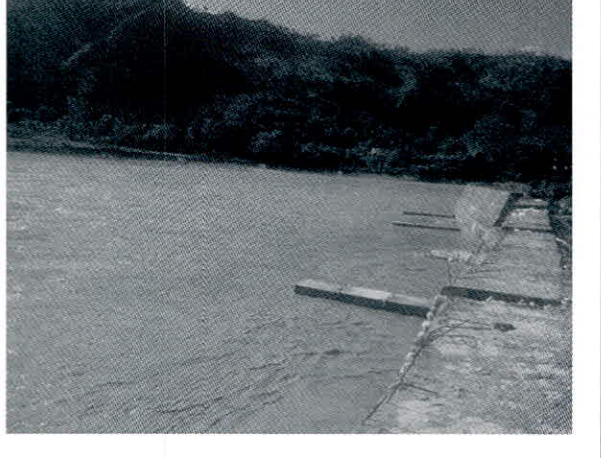
<p>शारदा नदी, टनकपुर में कंक्रीट स्टड़</p>	<p>भक्तियाना, श्रीनगर में सीमेन्ट कंक्रीट वॉल एवं स्टड़</p>
