उत्तराखंड में बार-बार क्यों आती हैं प्राकृतिक आपदाएं

नरेश कुमार एवं मनोहर अरोरा
रा.ज.सं., रुड़की

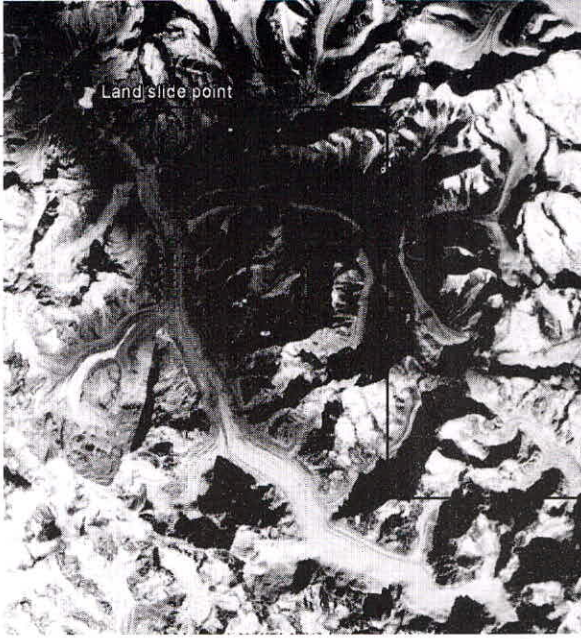
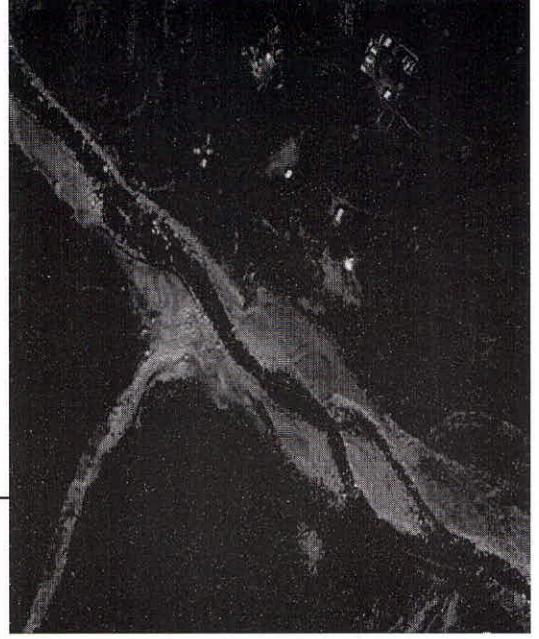
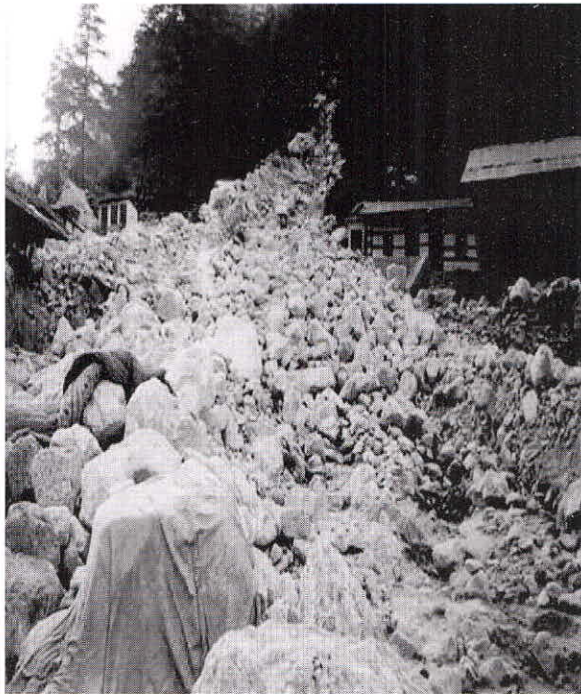
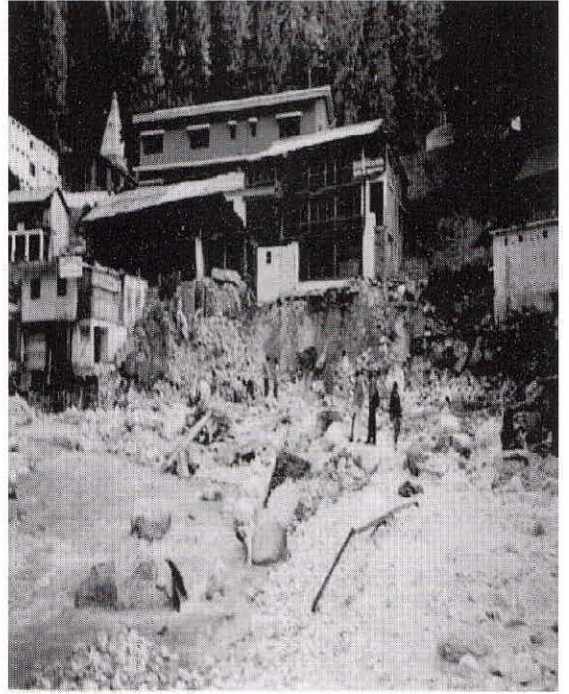
गंगोत्री हिमनद पर भूस्खलन का स्थान तथा गंगोत्री में हुआ नुकसान

वर्ष 2000 के जून माह में इस प्रकार की एक घटना गंगोत्री हिमनद के स्नाउट (गोमुख) से 4 कि.मी. नीचे भोजवासा में हुई। 5 जून से 10 जून तक 6 दिनों की अवधि में 131.5 मि.मी. वर्षा हुई। लगातार वर्षा के कारण पर्वतों के ढालों की सामग्री पानी के साथ संतृप्त हो गयी तथा उसने मलबे या कीचड़ का रूप ले लिया। भागीरथी नदी के बाएं किनारे से भारी मात्रा में मलबा और कीचड़ नदी में आया तथा उसने कुछ समय के लिए नदी का प्रवाह रोक लिया तथा वहां एक अस्थायी झील बन गयी। अस्थायी झील टूटने पर पानी तेजी से नीचे की ओर बहा तथा नदी के दाहिने किनारे पर बने मंदिर को अपने साथ बहा ले गया। अचानक पानी बढ़ने से 14 कि.मी. नीचे गंगोत्री धाम में भी नुकसान हुआ।
