हिमालय में प्राकृतिक आपदा-कारण एवं निवारण

पृष्ठेद् कुमार अग्रवाल,
डॉ. संजय कुमार जैन
एवं डॉ. प्रभाष कुमार मिश्र

तकनीकी लेख

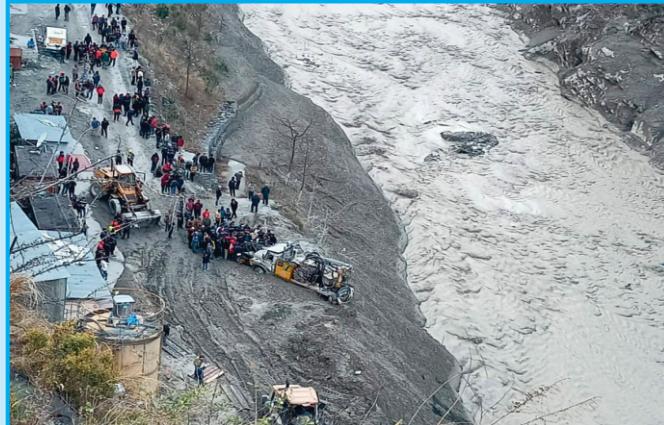
क्षतिग्रस्त जलविद्युत परियोजना का एक दृश्य।

चमोली से हरिद्वार तक जान-माल की हानि का जोखिम बढ़ गया था। उत्तराखण्ड के चमोली जिले में हिमनद फटने से चारों ओर तबाही का दृश्य देखा गया। हिमनद टूटने से अनुप्रवाह की नदियों में अचानक जल स्तर बढ़ गया। जल के तीव्र प्रवाह के कारण नदी खंड के अनुप्रवाह में समुद्रतल से 2050 मीटर की ऊँचाई पर स्थित 13.2 MW विद्युत उत्पादन क्षमता के लिए ऋषि गंगा नदी पर निर्मित जल विद्युत परियोजना का बांध एवं ऋषि गंगा नदी एवं धौली गंगा नदी के संगम पर स्थित एक पुल ध्वस्त हो गया। इसके अतिरिक्त धौली गंगा के अनुप्रवाह में बाढ़ के कारण 520 MW की विद्युत उत्पादन क्षमता के लिए निर्मित तपोवन विष्णुगढ़ जल विद्युत परियोजना को अत्यधिक हानि का सामना करना पड़ा। इस परियोजना की
